القاهرة التاريخية  
HISTORIC CAIRO

رحلة مع  
أسبلة القاهرة

سبیل و کتاب  
السلطان قایتبای

سبیل و کتاب  
خلیل افندی المقاطعجی

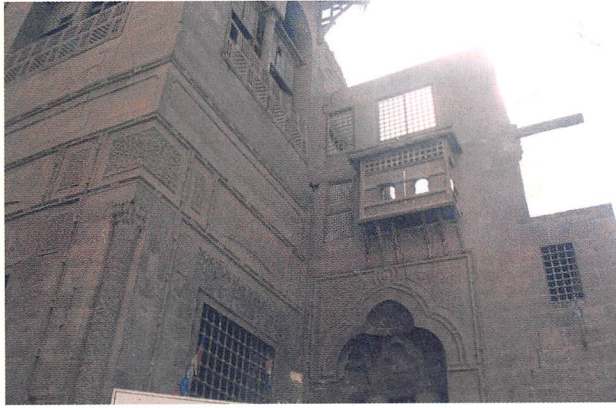
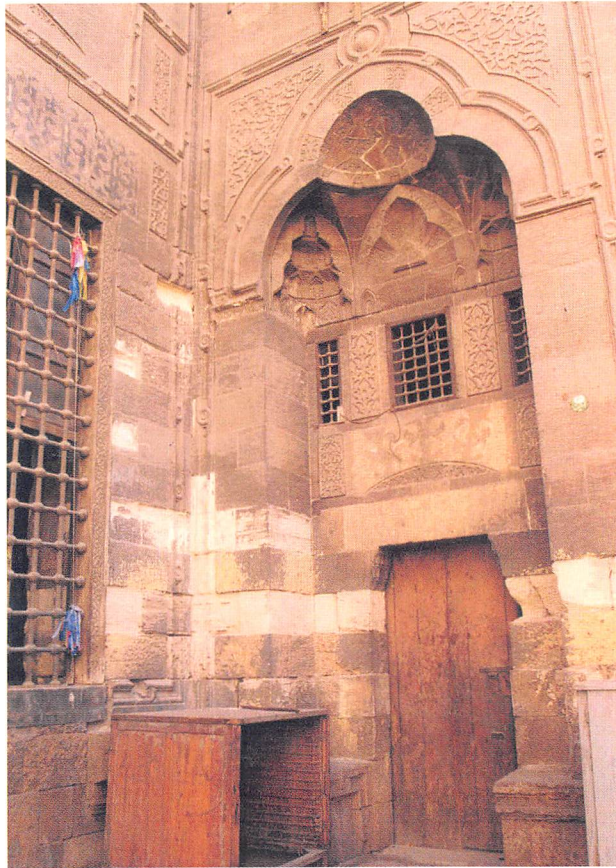
مظاهر التدهور بالسبيل

وموقع المبني له قيمة تاريخية عظيمة فهو في قلب القاهرة النابض أما الجامع الأزهر والذي شهد العديد من الأحداث الإجتماعية والسياسية علي مر تاريخه ، وقد خرجت منه العديد من العقول المستتيرة التي أنارت جنبات العالم كما شهدت العديد من الثورات، التي انطلقت من رحابه ، والمبني جزء من مجموعة معمارية كبيرة للسلطان قايتباي تضم وكالة وحوض شرب للدواب وهذه المجموعة في مجملها تعد من أجمل المجموعات التي وصلتنا من العصر المملوكي وإن كانت قد عانت الكثير وفقدت أجزاء أساسية منها ، ولقد عاني السبيل الكثير من المشكلات ، فضلاً عن تعرضه لحريق كبير سنة ١٩٦٨م والذي أدى إلي احتراق جميع أسقفه الخشبية بالحجرات الصغيرة والملاحق وفقدان أجزاء كبيرة من السقف الأثري لممر مدخل السبيل، كما تعرضت القاعات الخاصة بسكن معلم الأيتام لإنهيارات كبيرة ، وحدث تعد من شاغل السبيل حيث تم عمل بنايات جديدة ، هذا بالإضافة لأثار الرطوبة والأملاح الناتجة عن ارتفاع المياه في الحوائط بفعل خاصية الشعيرية ، ولقد ظهرت بالمبني العديد من الشروخ والنتيجة عن حركة المبني تحت تأثير الزلزال ، هذا بخلاف كميات الردم والمخلفات الهالكة التي وجدت خلف السبيل.

بعد الكشف عن حالة الأساسات تم ترميمها باستبدال الأحجار التالفة وحقن بعض حوائط الأساسات باستخدام مون جيرية ، ولقد تم إزالة البياض المستحدث من علي الحوائط الحجرية، كما تم ترميم الشروخ بالحوائط باستخدام الدبل الخشبية ، وفك جزء من الحائط المنبعج الملاصق للوكالة وإعادة بنائه، أما بالنسبة للقاعة الخلفية فقد تم دراسة وتتبع الأصول الأثرية واستكمال وإعادة إنشاء سقف خشبي لها علي الأصول الأثرية كما تم فك وإعادة تركيب السلالم المتدهورة والمتآكلة، وبالنسبة للكتاب فقد تم إعادة تبليط الأرضية الحجرية بدلاً من الأرضية المتأثرة بالحريق ، علاوة علي عمل سقف خشبي لدهليز المدخل بدلاً من السقف الذي تأثر بالحريق.

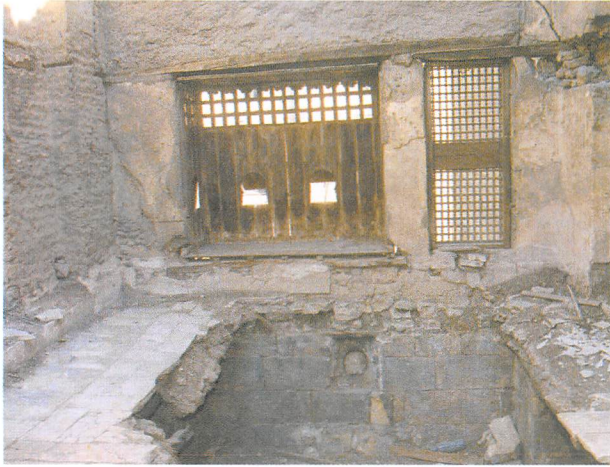
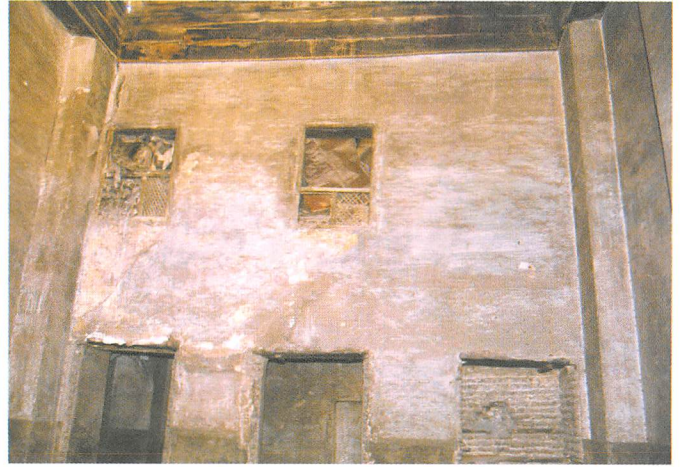
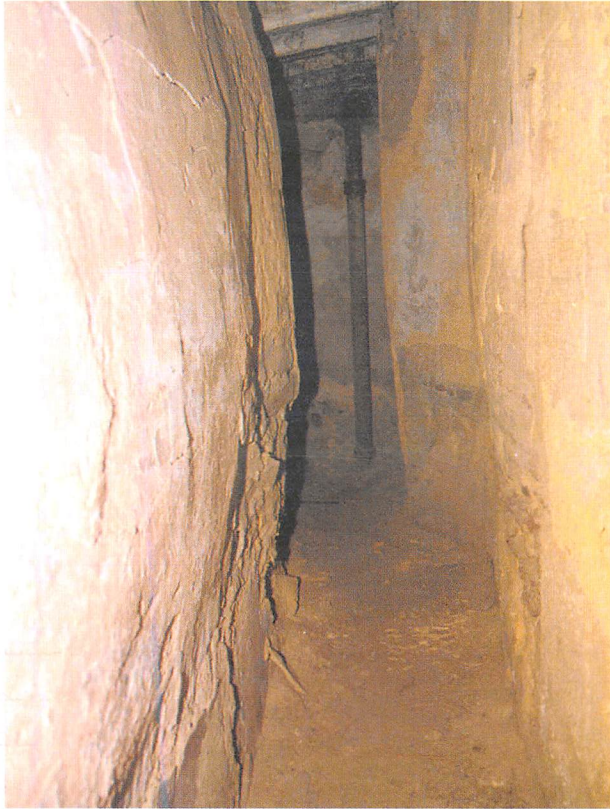
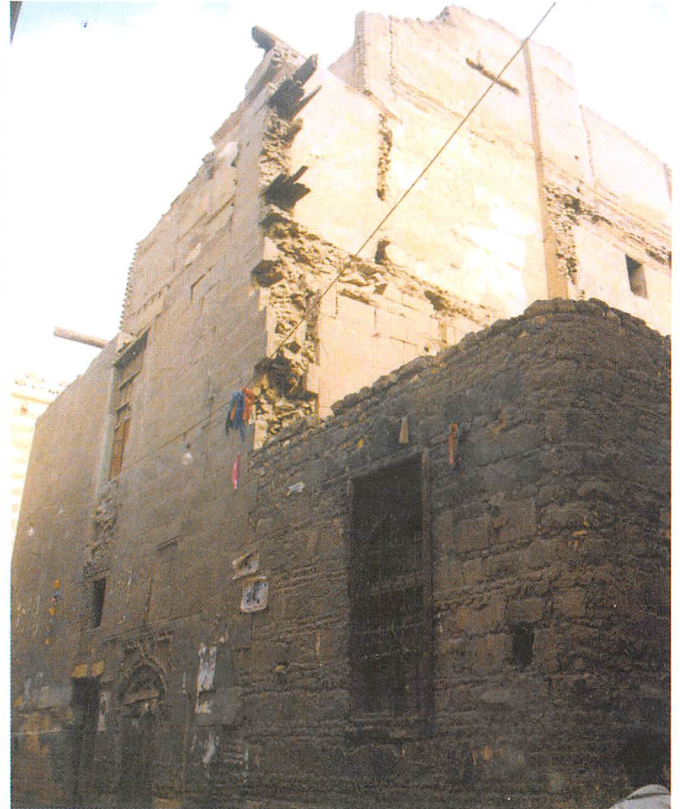
مظاهر التدهور بالسييل

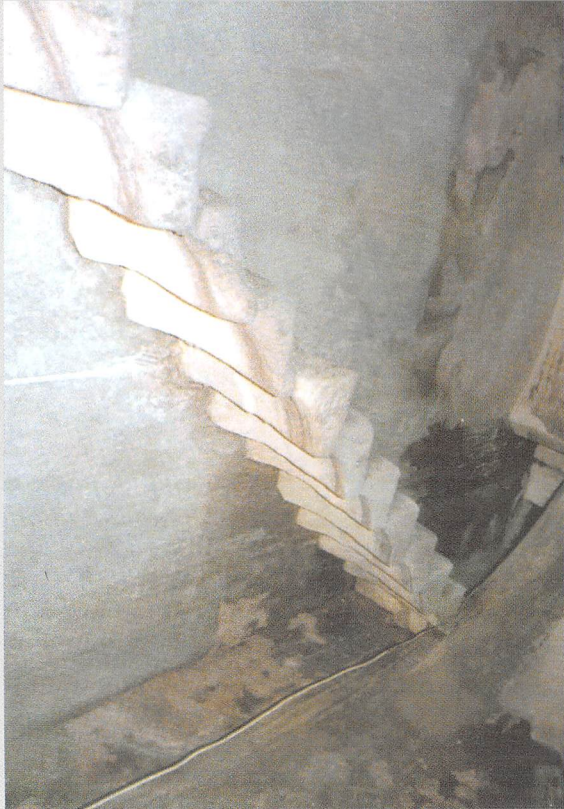
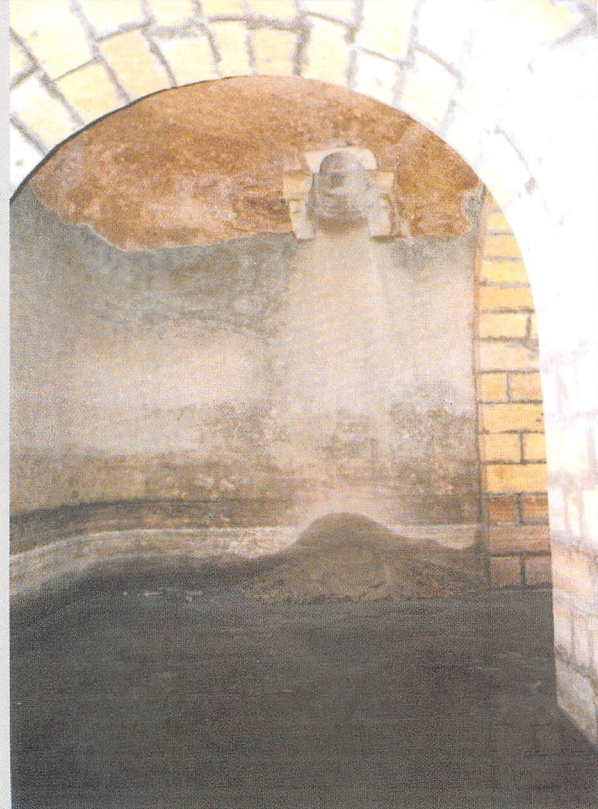
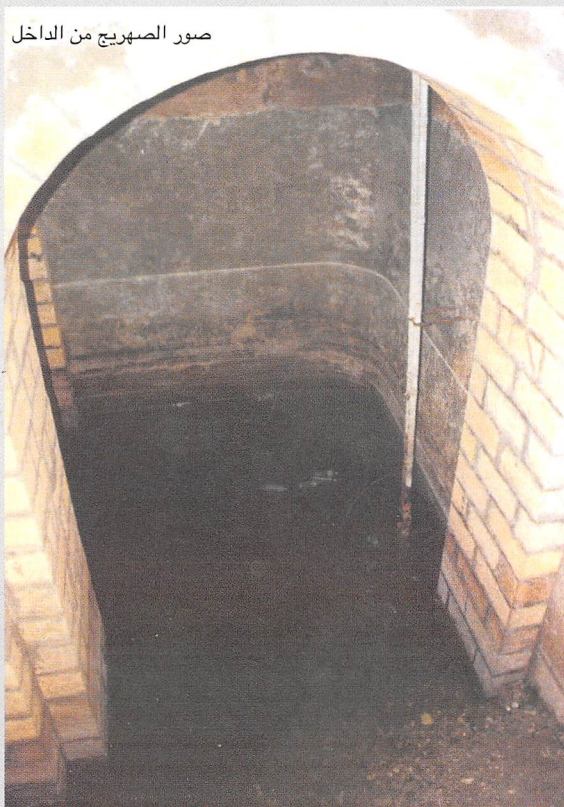
في بداية الأعمال لم يتمكن من تحديد فتحة النزول للصهريج وبعد فك الأرضيات الموزايكو وحيث فتحة النزول وعند الكشف عنها وجد الصهريج به مياه راكدة وتم النزول إليه وتوثيقه معمارياً ونزح المياه الموجودة به ولم توجد أي آثار تسريب للمياه دلالة علي جودة عزله وكذلك لم تظهر عليه أي شروخ أو ظواهر تشير إلي أي خلل إنشائي به .

صور الصهريج من الداخل

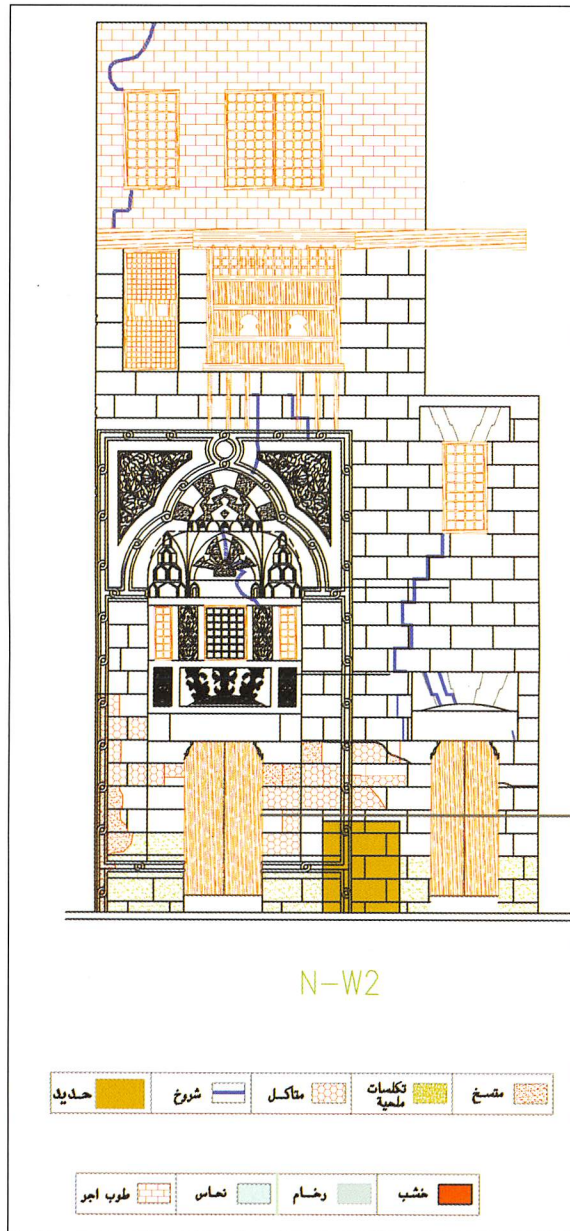
التوثيق المعماري لمدخل السبيل موضح عليه مظاهر التلف

وجود السبيل على شارع رئيسي يكثر به المارة وكذلك السيارات أدى ذلك إلى تراكم كمية كبيرة من الأتربة والملوثات الجوية المختلفة على سطح الحجر الخارجي للأثر وأكثر هذه العناصر تأثراً الزخارف الحجرية المحفورة والتي تغطي أجزاء من الواجهة الحجرية الخارجية للمبنى كما تراكمت الأملاح بصورة متكلسة على الحوائط الخارجية والداخلية مما استدعى البدء بعملية إزالة واستخلاص هذه الأملاح باستخدام كمادة الرمل والبتونيت، كما تم التنظيف علي مرحلتين :

المرحلة الأولى: تنظيف الأحجار الخالية من الزخارف وذلك بواسطة ماكينة الهواء ذات الضغط المنخفض بجانب الحبيبات الدقيقة.

المرحلة الثانية: استخدام كمادات تنظيف الأحجار في نظافة الأجزاء المزخرفة والمحفورة من الحجر والمزرات الرخامية التي تعلو الشبابيك النحاسية وتمت هذه المرحلة أولاً بالتنظيف الميكانيكي بالفرش الناعمة لطبقات الأتربة الموجودة علي سطح هذه الزخارف والمتداخلة معها يلي ذلك تطبيق الكمادة والتي تتكون من : (بتونيت - تبن - كربونات أمونيوم - كربونات صوديوم).

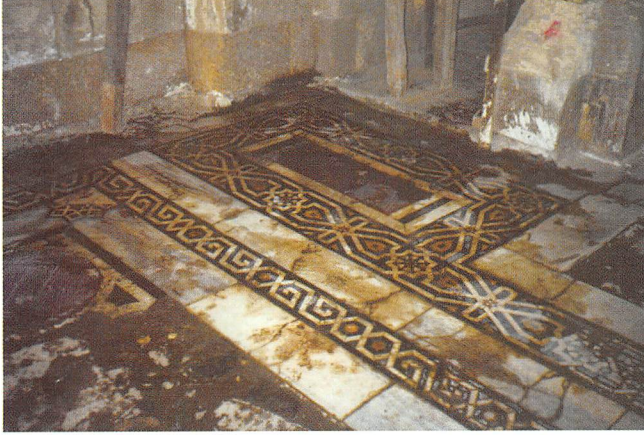
والمتمثلة فى الأرضية الرخامية بالسبيل وعمودى الكتاب حيث عانت الأرضية من وجود أجزاء مفقودة و أخرى مستكملة ببلاط حجري (أعمال ترميم خاطئ) كما كانت الأعمدة الرخامية مغطاة بطبقة من الأتربة والسناح وبقايا ألوان بالتاج.

الأرضية الرخامية قبل الترميم

خطوات المعالجة تمثلت فى إجراء تنظيف ميكانيكي لإزالة طبقة الأتربة السطحية.

كما تم التنظيف الرطب بواسطة كمادة تنظيف الرخام والتي تتكون من (بنتونيت - تبن - بكربونات أمونيوم - كربونات صوديوم - EDTA) وقد تم استكمال الأجزاء الناقصة من الأرضية الرخامية بنفس نوعية الرخام الأثري ونفس اللون.

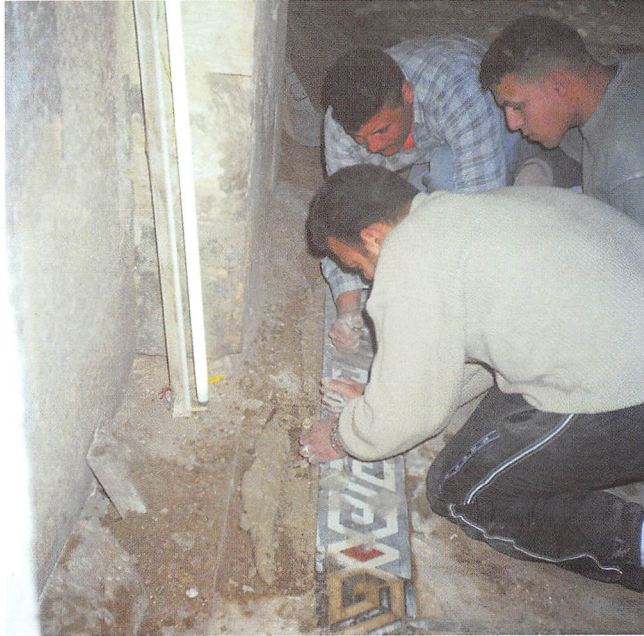
إعادة تثبيت الأجزاء المفكوكة

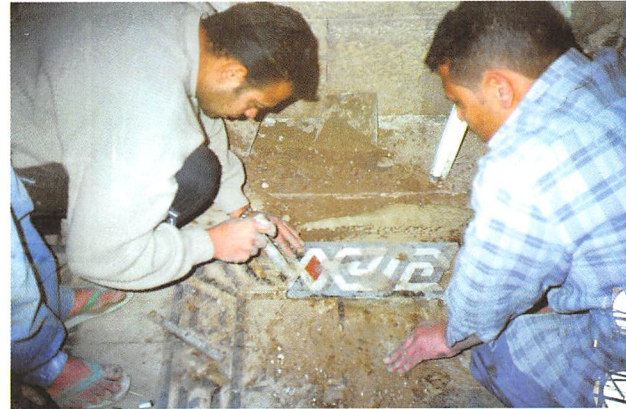
حقن الأجزاء المنفصلة

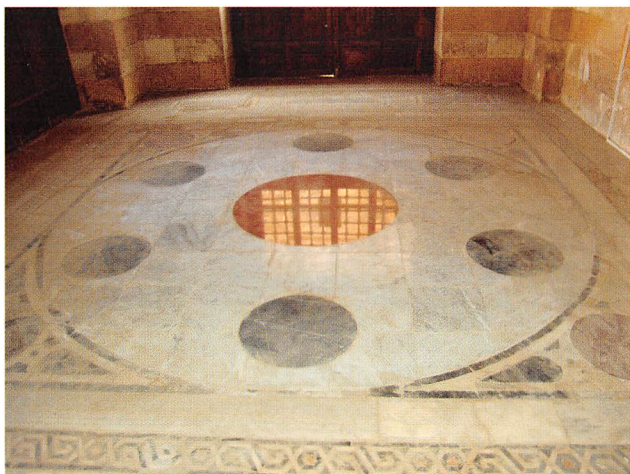
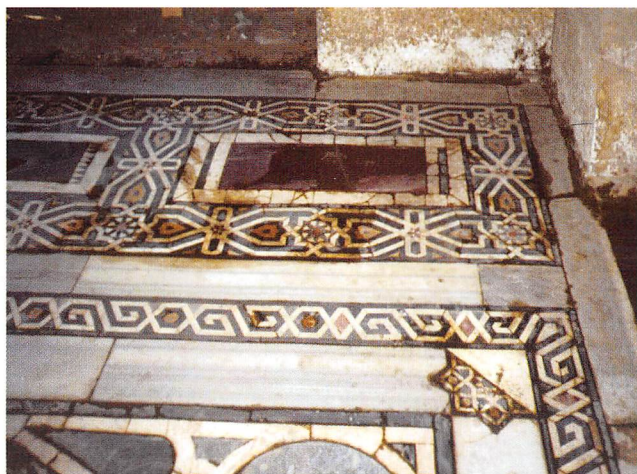
الأرضية الرخامية بعد الترميم

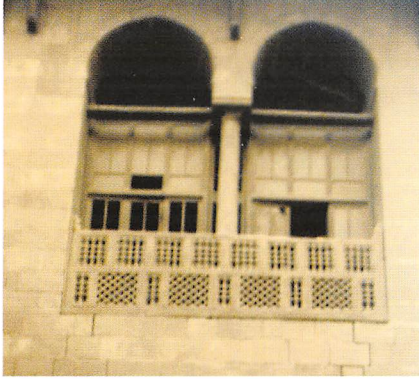
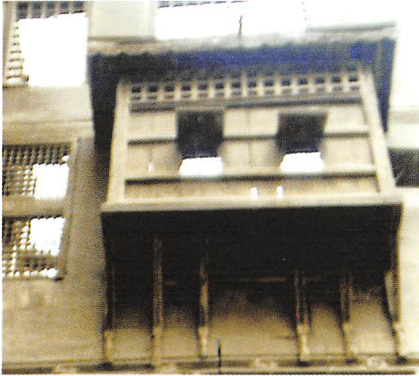
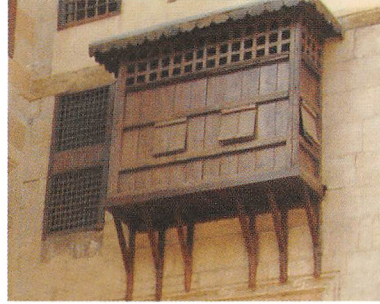
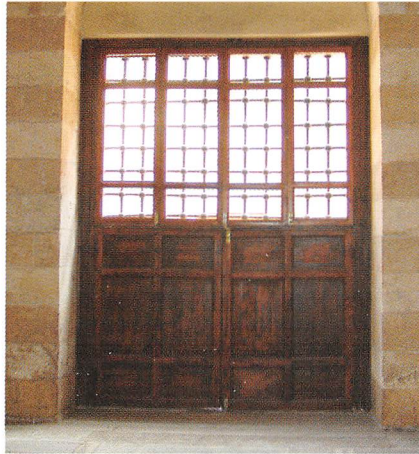
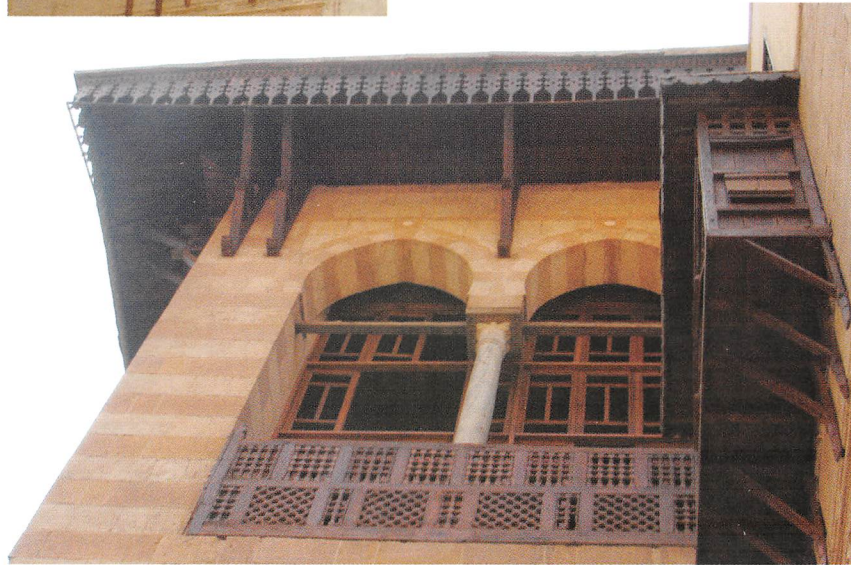
تمثلت مظاهر التلف في تراكم كمية من السناح والأتربة مع انتشار بعض الإصابات الفطرية والحشرية وفقد بعض الأجزاء بدأت عمليات المعالجة بالتنظيف الميكانيكي وذلك بواسطة الفرش الناعمة لإزالة طبقة الأتربة الهشة من سطح الخشب.

نماذج من الأخشاب غير المزخرفة قبل و بعد الترميم

تلى ذلك التنظيف الرطب بواسطة كمادة من الكحول لإزالة طبقات الإتساخات الملتصقة.

. بعد إجراء التنظيف استبدال الأخشاب شديدة التلف والأجزاء الناقصة بنفس نوعية الأخشاب الأثرية مع ملئ الشروخ والفجوات وإجراء عملية التعقيم وإعادة الدهان.

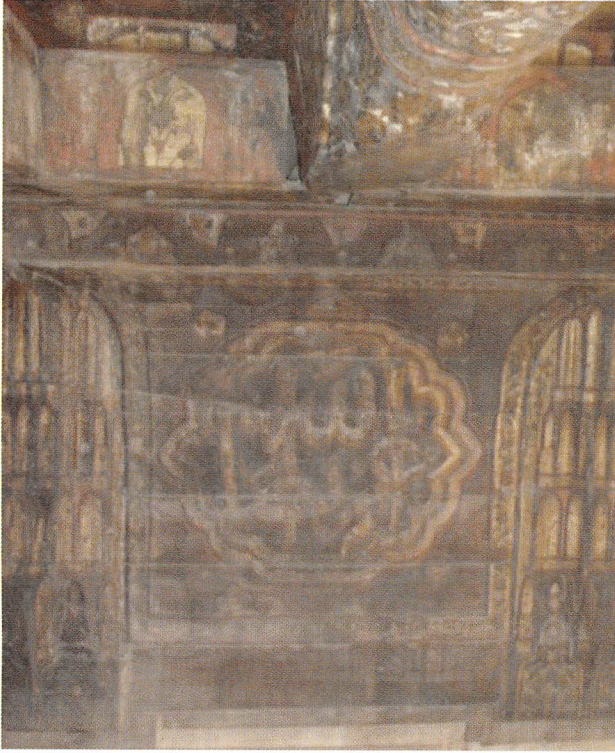
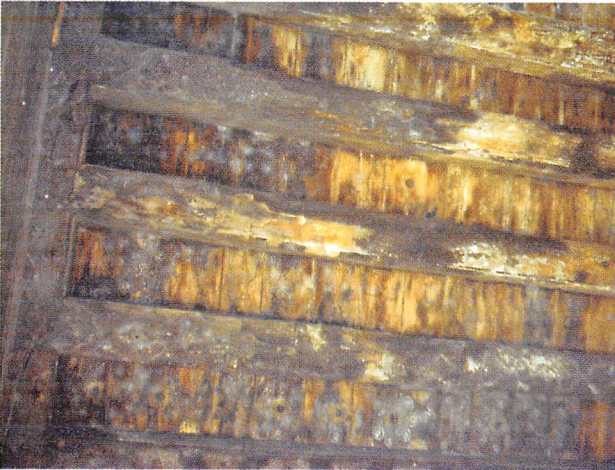
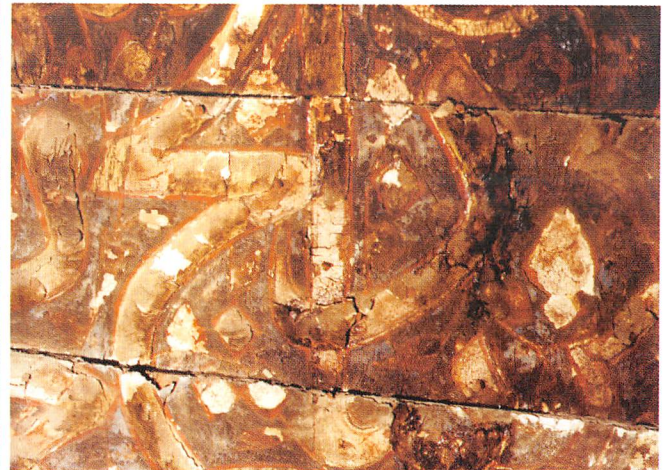
مظاهر التلف بالأسقف الزخرفية تم تحديدها فى وجود اترية واتساخات تغطى السقف مع وجود قشور لونية معرضة للأنفصال والسقوط وفقد فى طبقات التحضير وما تحملة من زخارف فى بعض الأجزاء وملاحظة تلف شديد بالسقف الأثرى بالدور العلوى (الكتاب) وذلك نتيجة لتعرضة للعوامل الجوية.

نماذج من سقفي السبيل و الكتاب قبل الترميم

تم ترميم الأسقف الزخرفية بسبيل قايتباى على عدة محاور بدأت بالتنظيف الميكانيكي المبدئي وذلك لإزالة الأتربة السطحية تبع ذلك إجراء التثبيت للأجزاء المنفصلة المعرضة للسقوط وتقوية سطح القشور اللونية والمساحات المذهبة باستخدام شرباً. كما تم التنظيف الكيميائي الرطب باستخدام المذيبات العضوية وأخيراً عمل الرتوش اللونية والعزل النهائى.

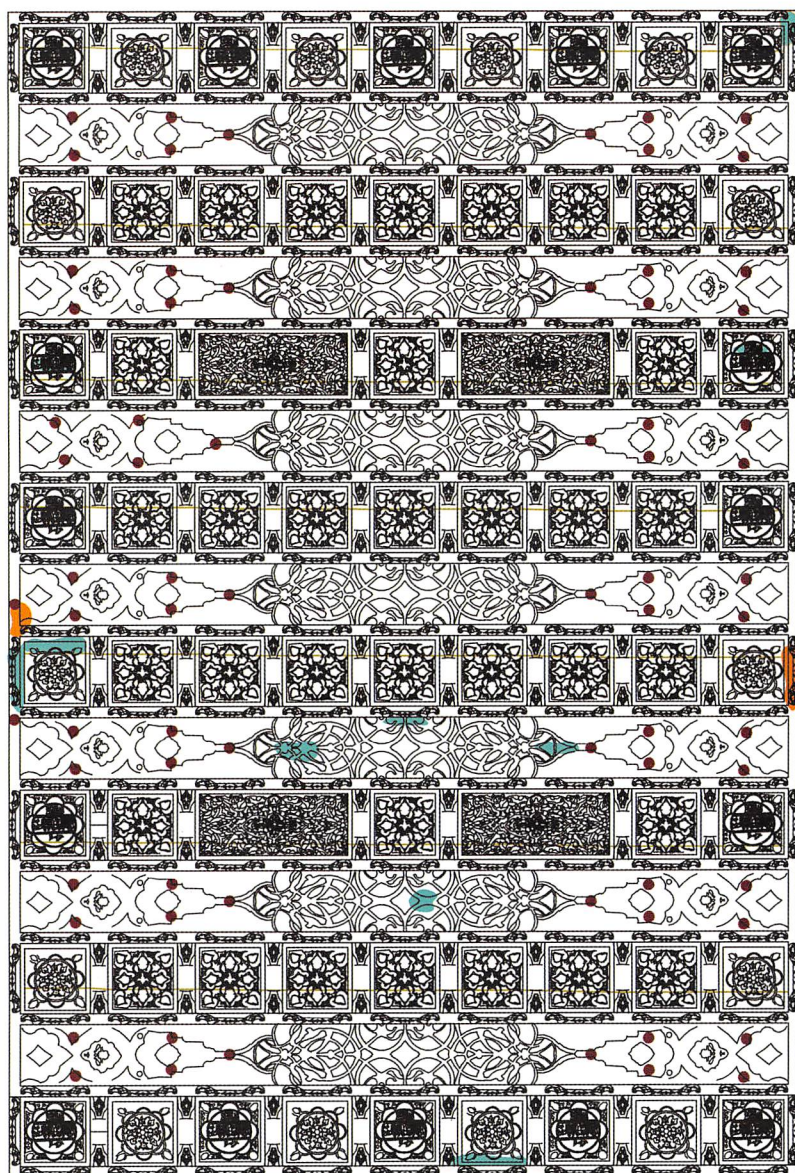
التوثيق المعماري لسقف السبيل موضح عليه مظاهر التلف

انفصال ألوان مفقود

مفقود اتساحات

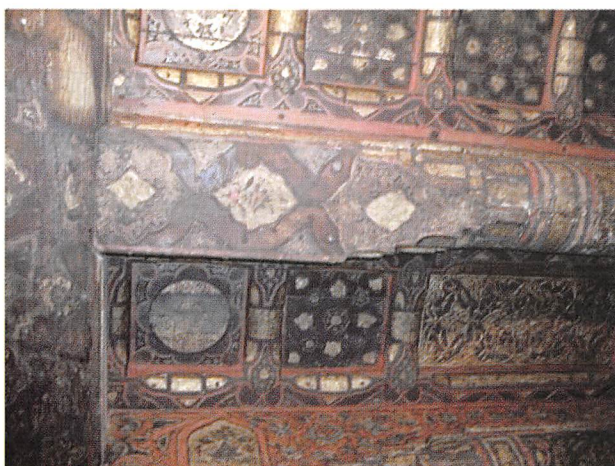
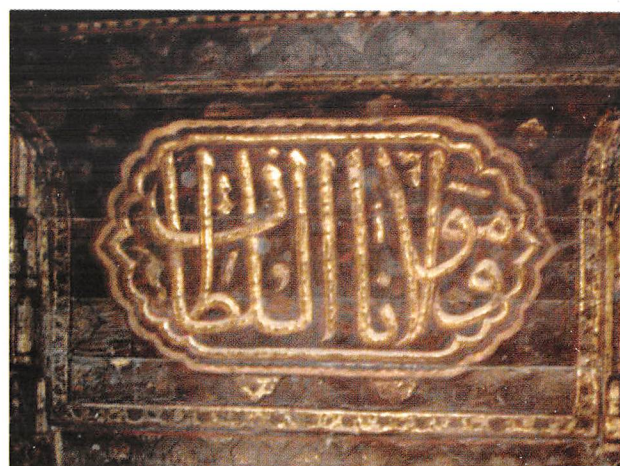
حقن القشور اللونية لإعادة تثبيتها

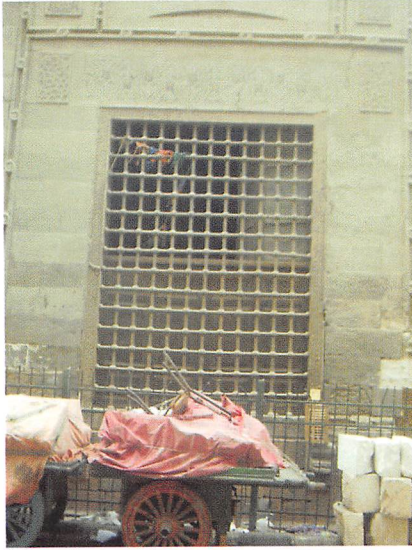
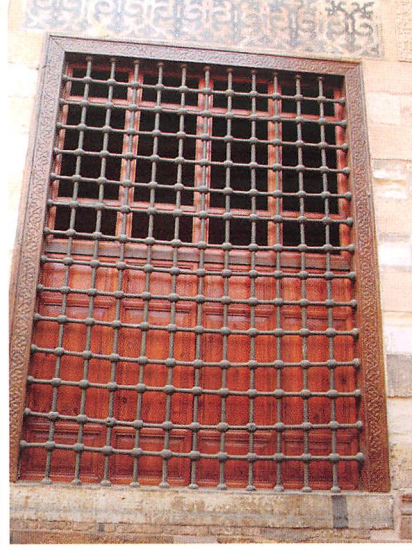
نماذج من سقف السبيل بعد الترميم

أحد شباطي البيل النحاسيين قبل و بعد الترميم

تم ترميم الشباطيك النحاسية عن طريق إزالة طبقة الأتربة السطحية بواسطة الفرش الناعمة كذلك إزالة طبقات الصدأ الخبيثة من سطح المعدن بواسطة العدد والأدوات غير الحادة وأخيراً تم العزل باستخدام البارالويد B72 .

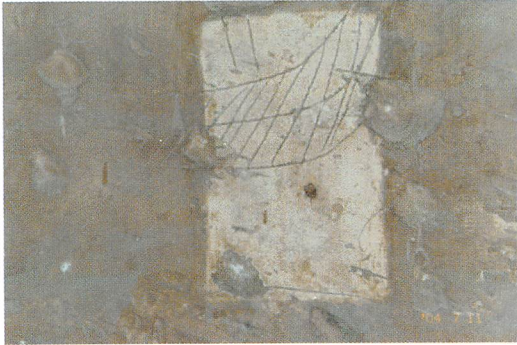
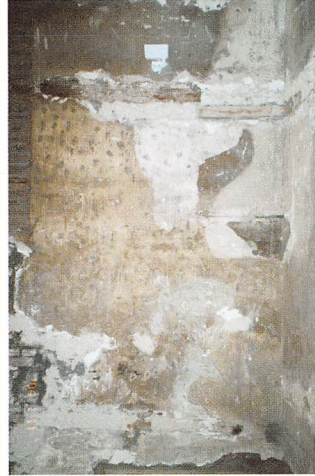
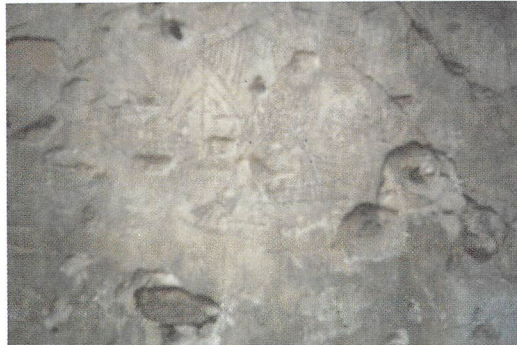
وجود شروخ وفواصل وحفر وتكسير فى بعض الاجزاء مع وجود بعض الاجزاء المفقودة من البياض وأجزاء أخرى تعاني من التآكل، وقد تم معالجة هذا التلف وترميم البياض بإجراء تنظيف ميكانيكى بالفرش الناعمة لطبقة الاتربة السطحية، وحقن للاجزاء الضعيف وذلك باستخدام كازينات الكالسيوم والبريمال واجراء عملية التنظيف الكيميائى باستخدام كمادة تتكون من (كربوكس ميثيل السليلوز - كرياتونامونيوم - بيكربونات صوديوم) مع استكمال الاجزاء الناقصة بنفس المونة الاصلية وملئ الفجوات والشروخ والعزل النهائى.

البياض الأثرى بقاعة البحارة قبل الترميم

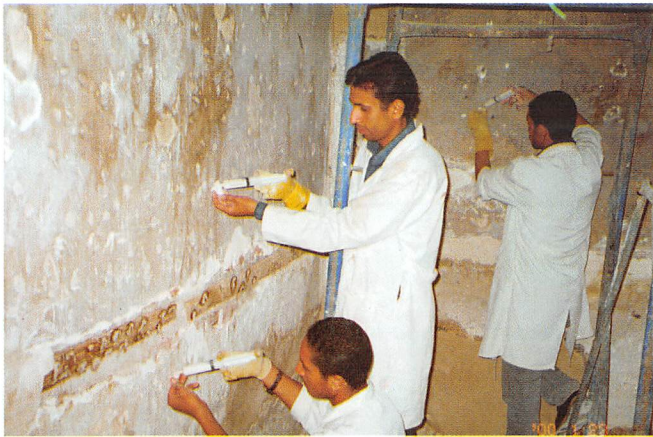
معالجة البياض الأثري

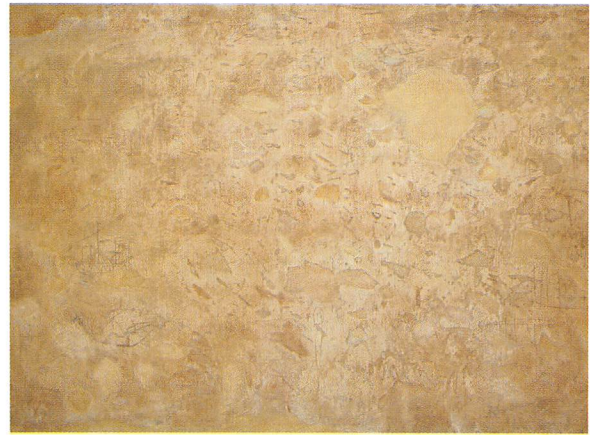
البياض الأثري بقاعة البحارة بعد الترميم و كشف ما عليه من رسومات

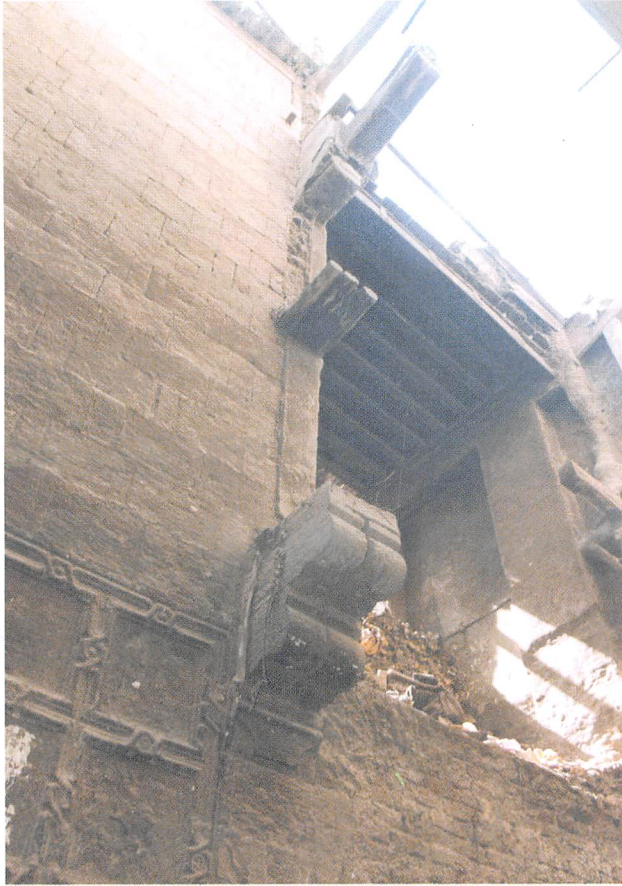
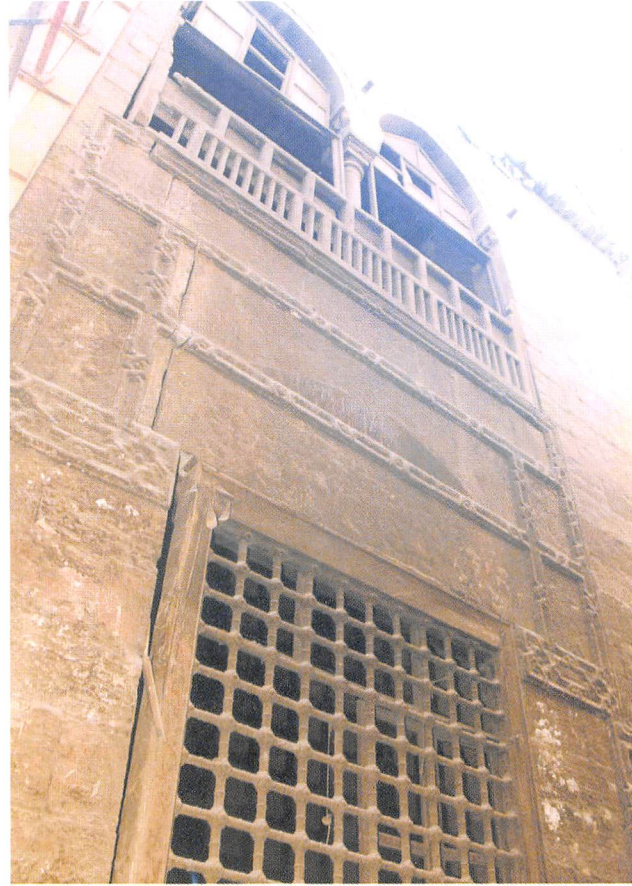
يعد سبيل خليل أفندي المقاطعجي نموذجاً للأسئلة البسيطة النمطية بالقاهرة وهو يقع بمنطقة الباطنية خلف الجامع الأزهر في منطقة سكنية ولقد أوقفه الواهب لخدمة أهل الحي وسقايتهم والسبيل والكتاب في مجمله بسيط ومتكامل العناصر وإن كانت حالته الإنشائية متدهورة للغاية فلقد تحركت الواجهة الرئيسية حيث مالت وأصبحت تهدد المنطقة المحيطة حتي تم صلبها وسندها علي المبني المقابل، وبالواجهة الرئيسية العديد من الشروخ الكبيرة والتي نتجت عن حركة الواجهة، والمبني من الداخل كان مستخدماً كفصل دراسي (حضانة) ولكنه ترك بسبب الشروخ العديدة المنتشرة في حوائطه، والحوائط بأكملها مطلية بالأسمنت، والأسقف الخشبية في حالة متدهورة نتيجة تسرب مياه الأمطار وهذا علاوة علي فقد رفرف الكتاب الخشبي .

مظاهر التدهور بالواجهة

لربط الحوائط وزيادة مقاومتها للأحمال الأفقية .  
وقد تم إزالة الردم والمخلفات الموجودة في المبنى وإزالة البياض المستحدث غير الأثري وإبداله ببياض متوافق مع مواد البناء، كما تم فك السلم بالكامل وإعادة بنائه مع استبدال الدرجات التالفة بأخري جديدة واستكمال ارضيات السبيل وأرضيات بالمبني بالحجر المعصراني، هذا بالإضافة إلي حقن الحوائط علي المنسوب +٦٠سم من الشارع بمواد ذات أساس سليكوني لصد المياه الصاعدة تحت تأثير الخاصية الشعرية بالحوائط.

أما الأساسات فقد تم تدعيمها باستبدال الأحجار التالفة وحقن مون الأساس بمون الجير لرفع الكفاءة الإنشائية لها ، وقد تم تربيط أركان المبني بالدبل الخشبية لزيادة مقاومته للزلازل مع ترميم الشروخ النافذة باستخدام الدبل الخشبية لتزيرير الأحجار هذا بالإضافة إلي تدعيم براطيم السقف وترميمها مع عمل سقف تخفيف لسقف الكتاب

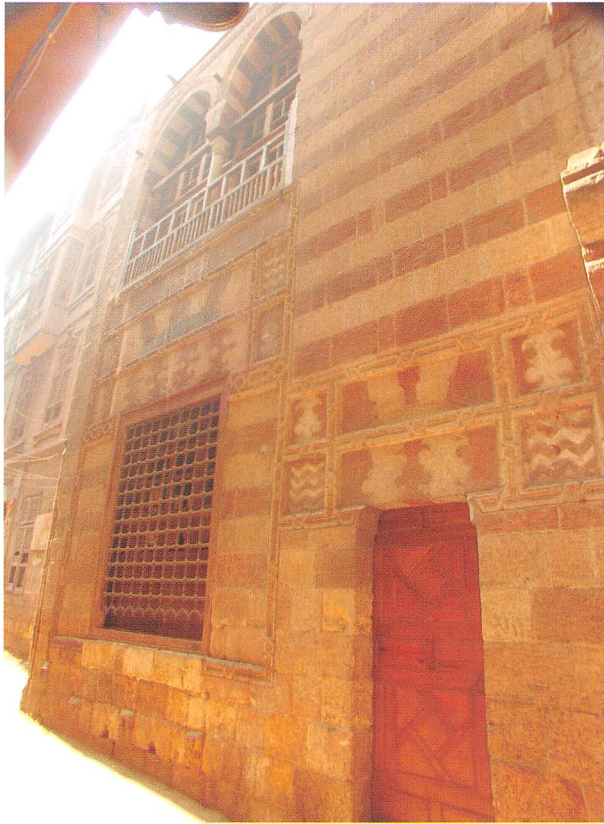
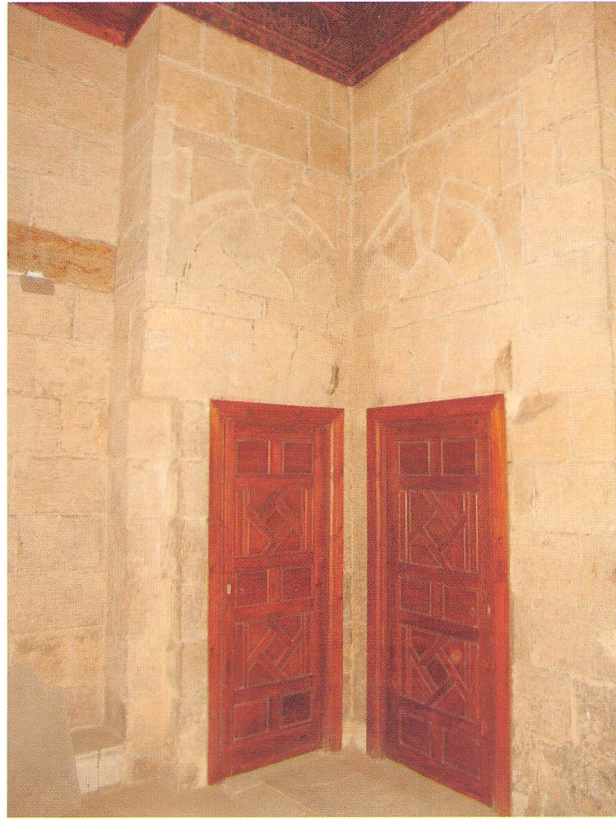
واجهة السبيل بعد الترميم

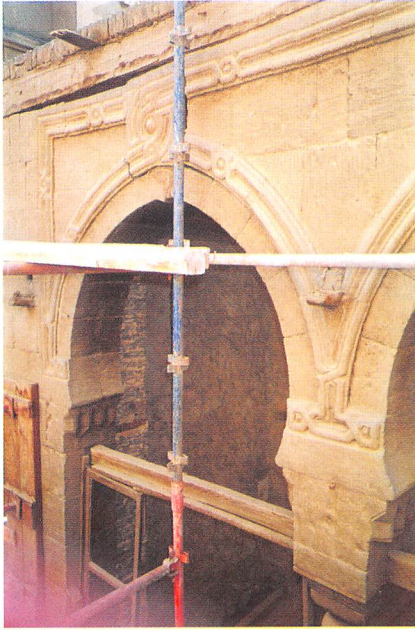
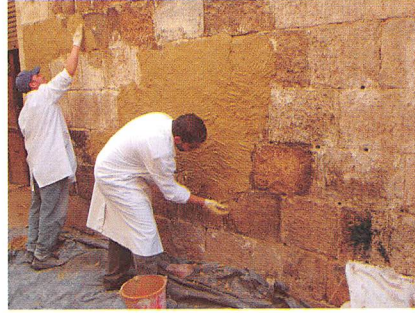
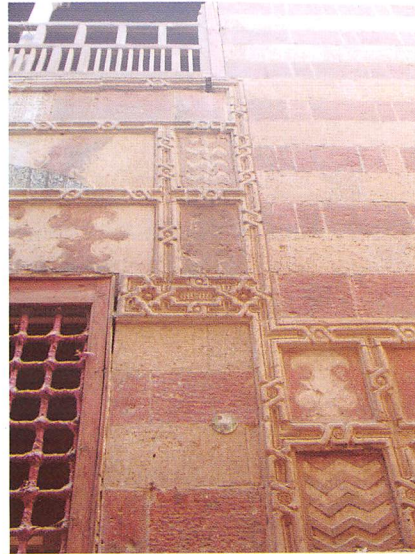
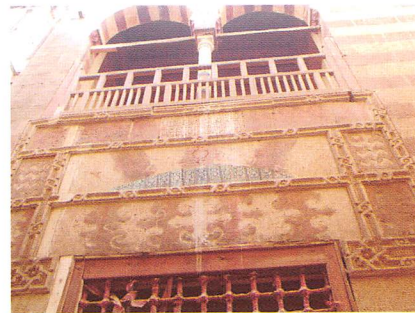
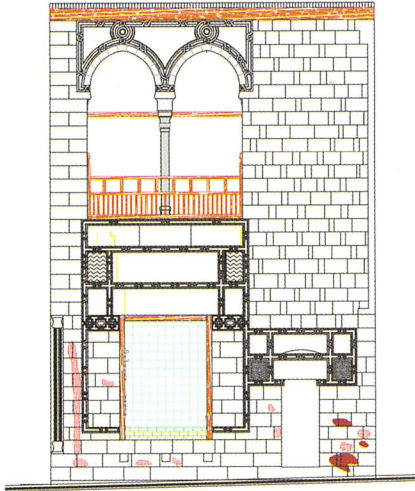
نظرا لوجود هذا الأثر داخل منطقة سكنية وفى شارع داخلي ضيق والعمارات السكنية تحيط بالأثر وأمام السبيل يوجد فرن بلدي كل هذه العوامل أدت إلى تراكم طبقة من الأتربة والسناج على سطح الحجر الخارجي للأثر وكانت هذه الاتساخات تخفى تحتها ملامح الواجهة الخارجية للسبيل حيث ظهر أنها واجهة مشهرة.

نحاس خشب زيتون ودمون شيوخ طوب اجر تاكل حجر

حالة الأحجار قبل و بعد الترميم و مراحل المعالجة

وقد تم تنظيف هذه الواجهة ميكانيكيا باستخدام ماكينة ضغط الهواء مع الطفلة الناعمة مع الحرص الشديد على سطح الحجر. أما الأحجار الداخلية بالسبيل فكانت بحالة جيدة لذلك تم تنظيفها باستخدام ضغط الهواء ونشارة الخشب الناعمة.

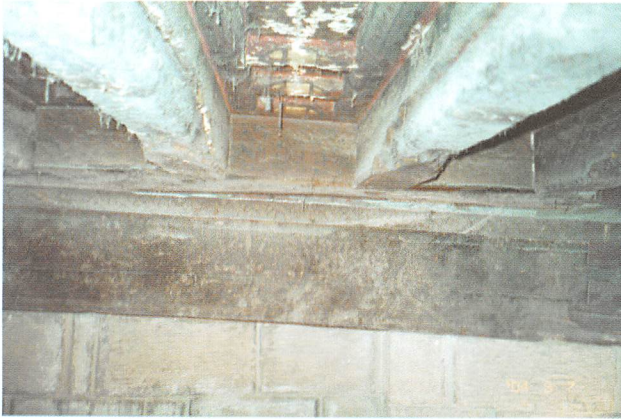
- وجود طبقة من الأتربة والسناج وخيوط العنكبوت تغطى سطح الزخارف.
- وجود قشور لونية معرضة للسقوط والانفصال.
- وجود فقد في الألوان وطبقات التحضير.
- وجود تأثير تلف حشري وفطريات.
- وجود بعض الأجزاء من الأخشاب المزخرفة مفقودة.
- وجود شروخ وفواصل في بعض البراطيم وألواح الطبق.
- وجود تكلسات جيرية على بعض الأجزاء من السقف الاثرى.

تراكم الإتساخات و الأتربة بصورة كثيفة

- التنظيف الميكانيكي لإزالة الأتربة السطحية وخيوط العنكبوت باستخدام الفرش الناعمة
- التثبيت المبدئي للقشور اللونية وأرضيات التحضير المعرض للسقوط.
- التثبيت للقشور اللونية بشكل عام.
- التنظيف الكيميائي وذلك لإزالة الاتساخات الملتصقة بسطح الزخارف وذلك باستخدام المذيبات العضوية المخففة.
- ترميم النجارة للأجزاء المفقودة من السقف وذلك باستخدام نفس نوعية الخشب.
- التعقيم ضد الإصابات الفطرية والحشرية التي يمكن أن تكون موجودة.
- العزل النهائي للسقف.

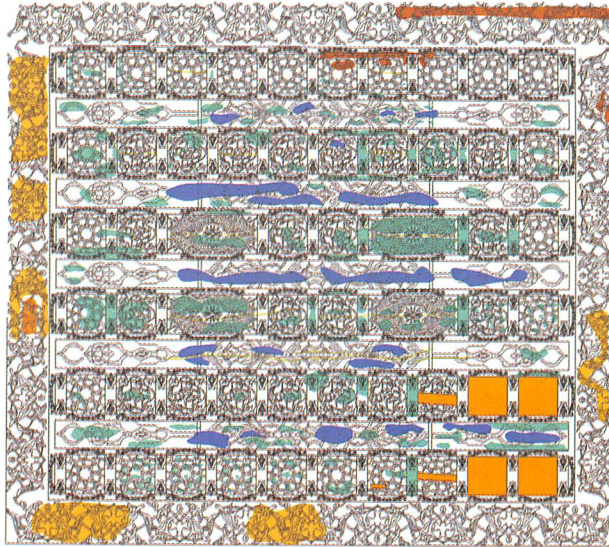
التوثيق المعماري لسقف السبيل موضح عليه مظاهر التلف

مفقود      أتساخات      سناج      انفصال الوان  
شروخ      زيت ودهون      خشب جديد  
السقف الاثرى لسبيل المقاطع اثر رقم ( ٧١ )

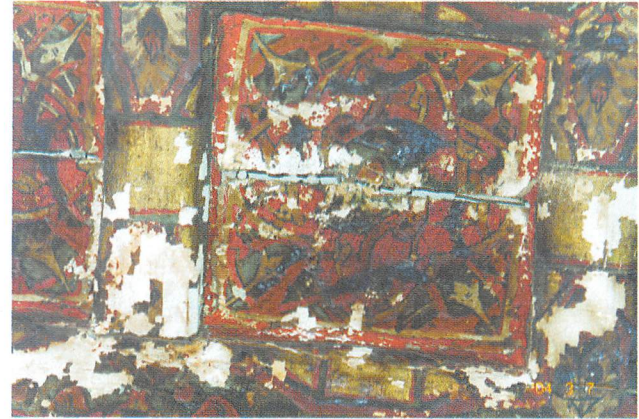
تقشر طبقات الألوان و تدهورها

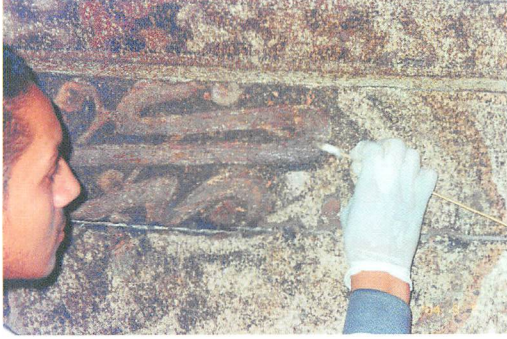
إزالة طبقات الإتساخ بالتنظيف الكيميائي الموضعي

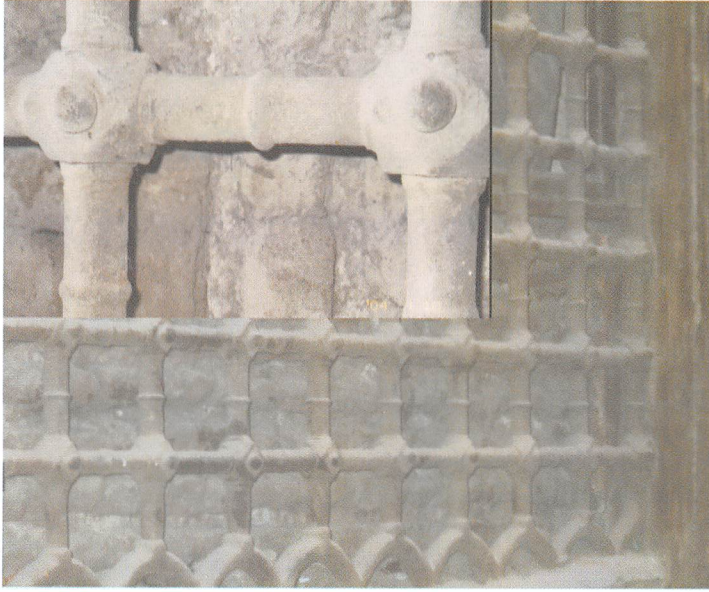
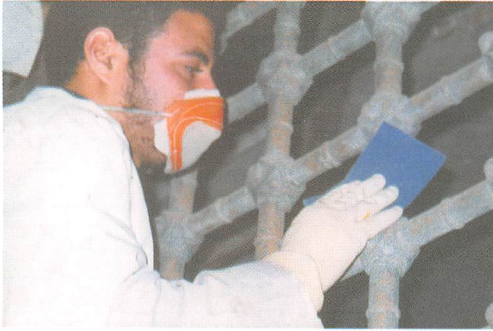
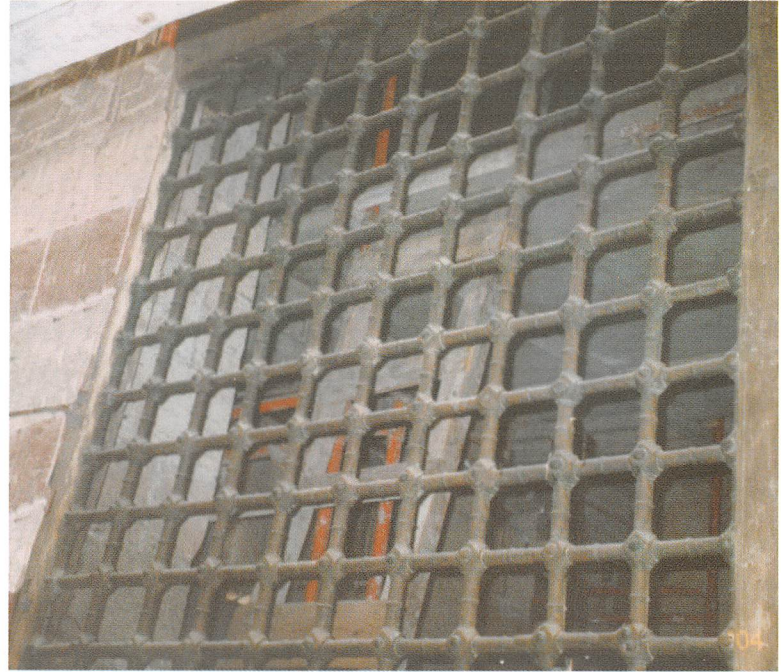
- يوجد شباك مصبغات نحاسية بالسبيل بالجهة المطلة على الشارع الرئيسي به مظاهر تدهور عديدة
- وجود طبقة من الأتربة على سطح المصبغات النحاسية
  - وجود طبقة من مركبات صدا النحاس على السطح
  - وجود فقد في الجزء السفلي من المصبغات النحاسية
- وقد تم ترميم هذا الشباك كالتالي:-
- التنظيف الميكانيكي باستخدام الفرش الناعمة لإزالة الأتربة السطحية اما الطبقة الملتصقة بسطح النحاس فتم ازالتها باستخدام الفرر والمشارط الغير حادة
  - التنظيف باستخدام صنفرة اللباد .
  - العزل النهائي لسطح الشباييك .

الشباك النحاسي قبل و بعد الترميم

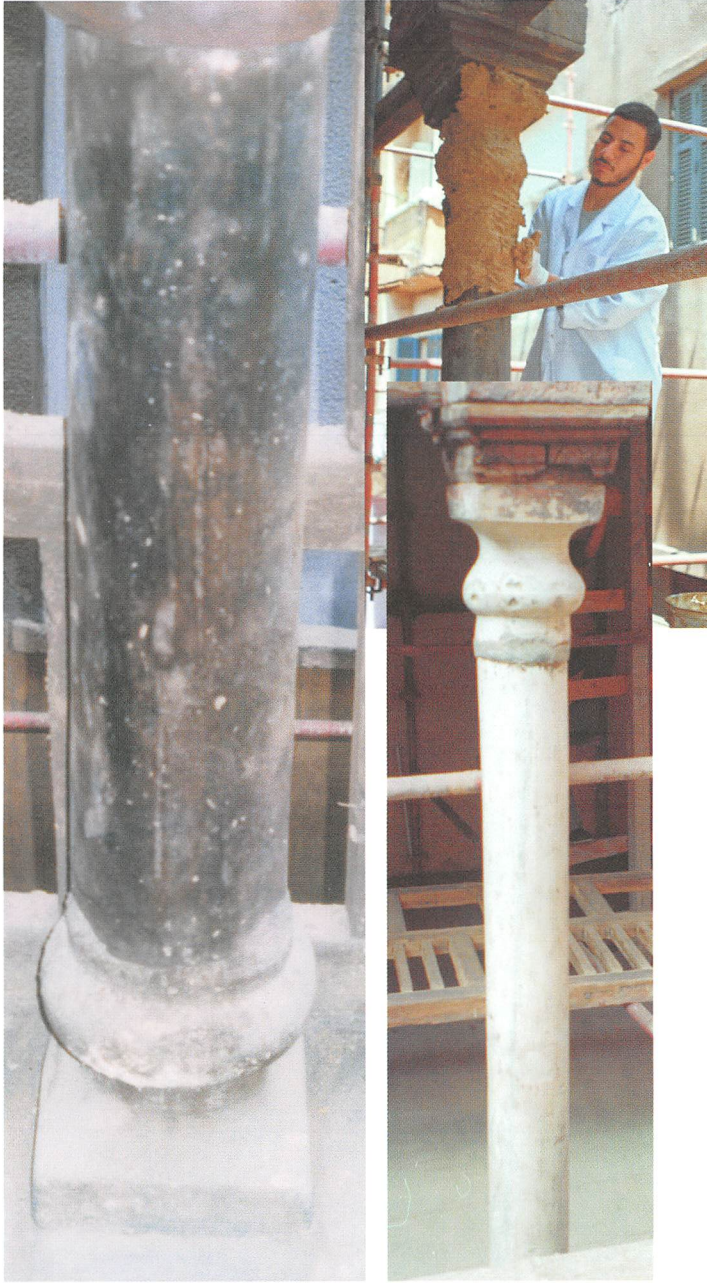
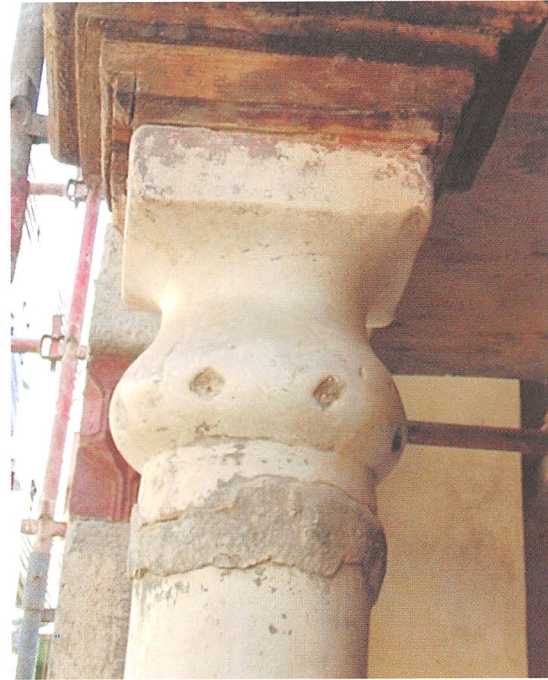
يوجد عامود رخامي بالدور العلوى بالكتاب وكان مغطى بطبقة من الاتربة والاتساخات والزيوت والدهون نظرا لوقوعه على الشارع الرئيسى فى الجهة المباشرة للفرن المجاور للآثر

العمود الرخامى قبل و بعد الترميم و مرحلة التنظيف بالكمادة

وقد تم ترميم هذا العمود الرخامى على عدة مراحل :

- التنظيف الميكانيكى لازالة الطبقة السطحية باستخدام الفرش الناعمة

- التنظيف الكيمىائى باستخدام كمادة تنظيف الرخام.

- اجراء عملية العزل النهائى لسطح الرخام.

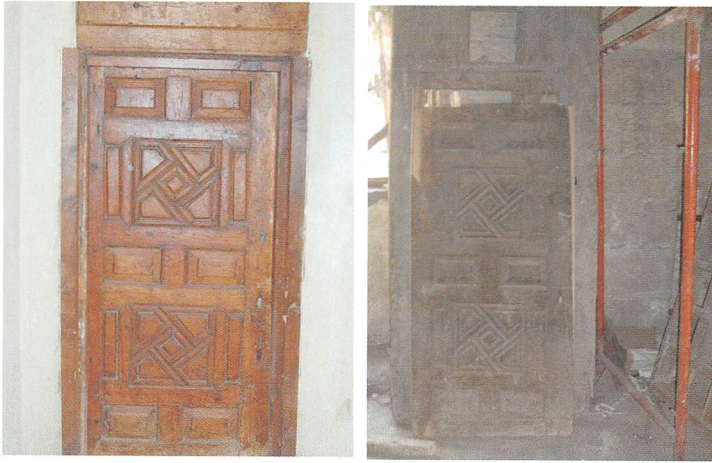
الأبواب الخشبية قبل و بعد الترميم

- يوجد بالموقع باب اثرى فى حالة تلف شديد حيث كان الجزء الخلفى من الباب تالف وتغطيه طبقة من الاتربة والسناج وتم ترميم هذه الاخشاب على النحو التالى :
- اجراء عملية التوثيق المعمارى والفوتوغرافى لاعمال الاخشاب
- اجراء عملية التنظيف الميكانيكى لازالة الاتربة والاتساخات السطحية
- اجراء عملية ترميم الاخشاب لاستكمال الاجزاء الناقصة والتالفة وذلك بنفس نوعية الخشب العزى.
- اجراء عملية التنظيف الكيمايى للاتساخات الشديدة باستخدام كمادات الكحول الايثلى
- تعقيم اعمال النجارة ضد الحشرات والفطريات للحفاظ عليها
- اجراء عملية الدهان لهذه الاخشاب باستخدام مادة شفافة وهى الجمالكة الذائبة فى الكحول.

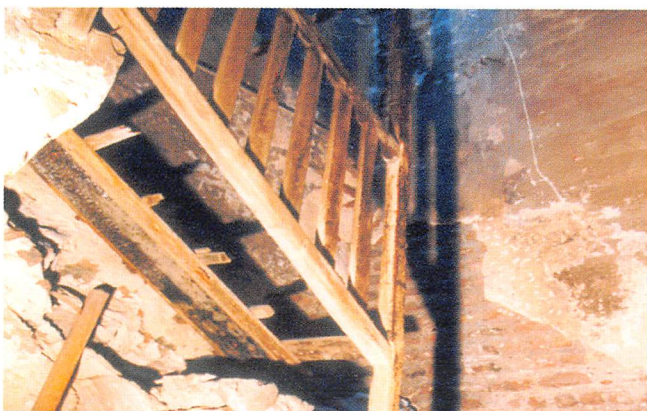
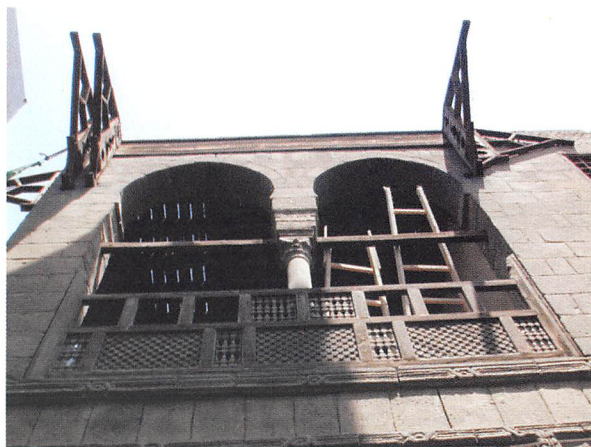
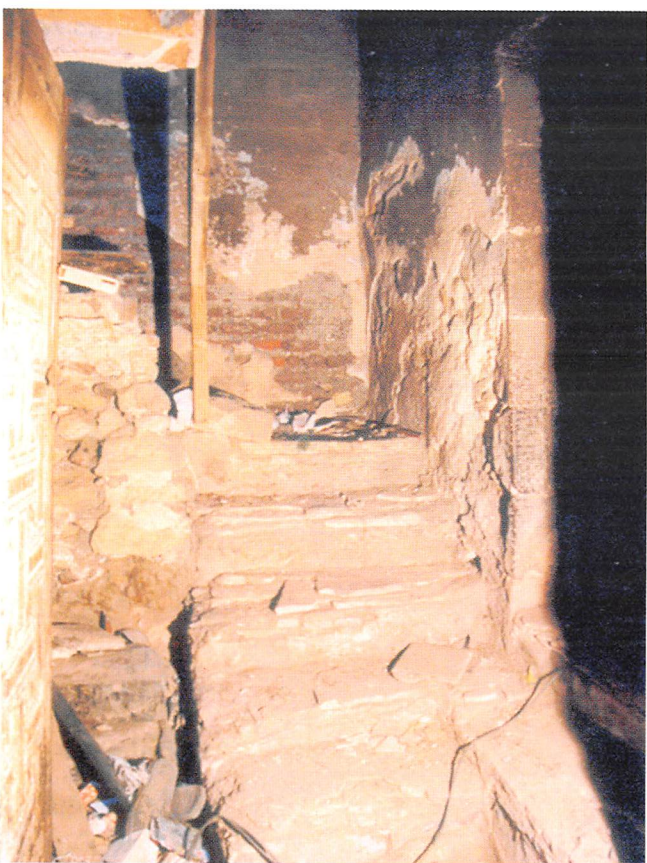
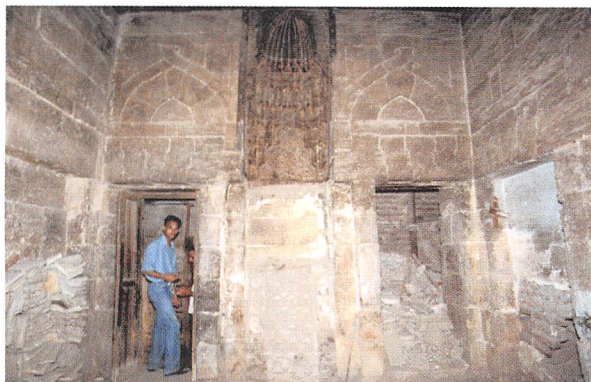
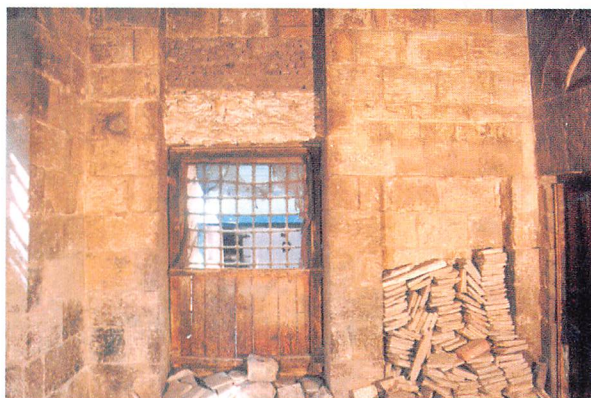
تدهور حالة أحجار الأساسات والحوائط وزيادة نسبة الرطوبة والأملاح بالإضافة إلى ضعف الحالة الإنشائية للحشوة الداخلية فى منطقة الأساسات وتحلل المونة الرابطة بين الأحجار وظهور الشروخ الرأسية إضافة إلى الترميمات الخاطئة . وهذا بخلاف اندثار الأرضيات الأثرية بغرفتي التسييل والكتاب والفقد الجزئي لها و تلف طبقات الدكة فوق الأسقف الخشبية وتلف بلاط السطح والذي أدى لتسرب مياه الأمطار التى سببت التلف لبعض الأعمال الخشبية .

هذا بالإضافة لفقد الرفرف الخشبي على الواجهتين الشمالية الغربية والجنوبية الغربية . وفقد وتهدم جزئي لأحجار الدرج وتآكل وتلف بعض الأحجار المتبقية وضعف الحالة الإنشائية للدرج بصورة عامة .

مظاهر التدهور بالسبيل والكتاب

تمت معالجة وترميم الأحجار المتآكلة بالأساسات من الخارج وحقن وتقوية الحشوة الداخلية لحوائط الأساسات باستخدام مونة جييرية متوافقة مع المونة القديمة، ولقد تم إزالة التعدي والإشغال القائم بالغرفة الملحقة بالسبيل وفك وإعادة بناء الحوائط غير الآمنة إنشائياً بفراغات الأثر وإزالة طبقات البياض التالفة والمستحدثة للكشف عن حالة الحوائط خلفها، والتي تتبعها ترميم ومعالجة للشروخ الموجودة بالحوائط. كما تم معالجة وإستكمال الأرضيات المفقودة بفراغات الأثر وتنفيذ طبقة عازلة للرطوبة أفقياً مع حقن الحوائط بمواد ذات أساس سليكوني لعزلها وصد المياه الصاعدة تحت تأثير الخاصية الشعرية، كما تم استبدال العناصر الخشبية التي فقدت قدرتها الإنشائية وعمل أسقف التخفيف أعلى الأسقف الخشبية وكذلك تدعيم أعتاب الشبائيك والأبواب وإعادة إنشاء الرفرف الخشبي للكتاب، كما تم فك وإعادة بناء الدرج بنوعية من الأحجار مطابقة للنوعية القديمة وبنفس التصميم، وكذلك تم تنفيذ نظام متكامل للإنذار ضد الحريق.
